地質災害調查報告

第一號

台灣山崩災害專輯(一)

經濟部中央地質調查所

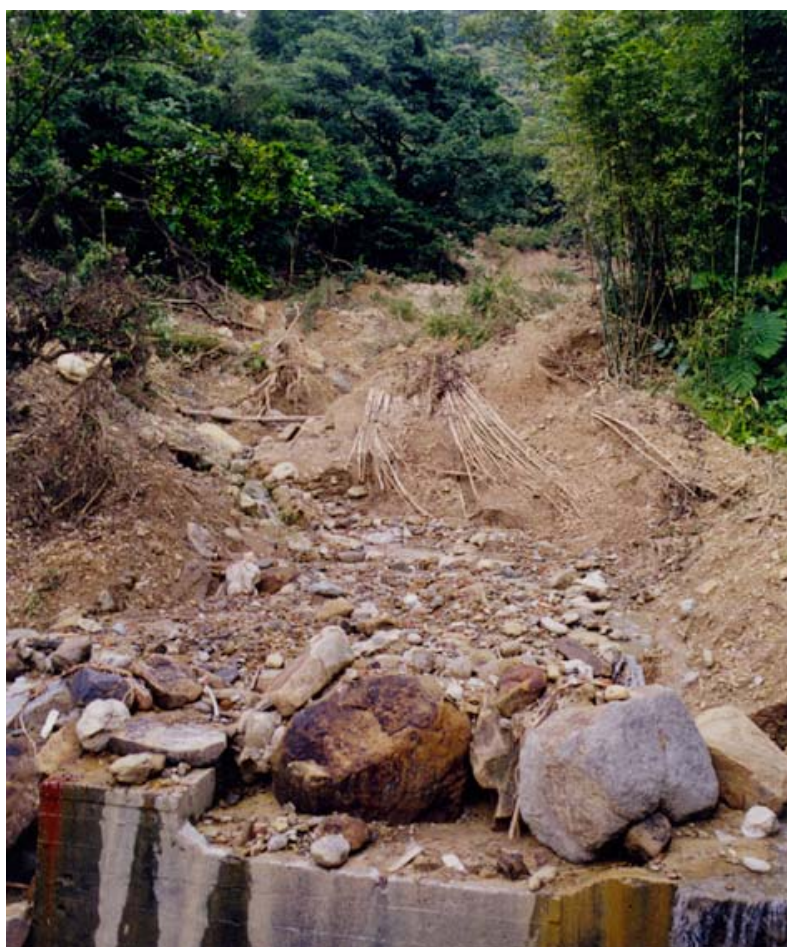
攔砂壩後，溝中可見有大量的土石堆積物（分佈圖 p-5）。

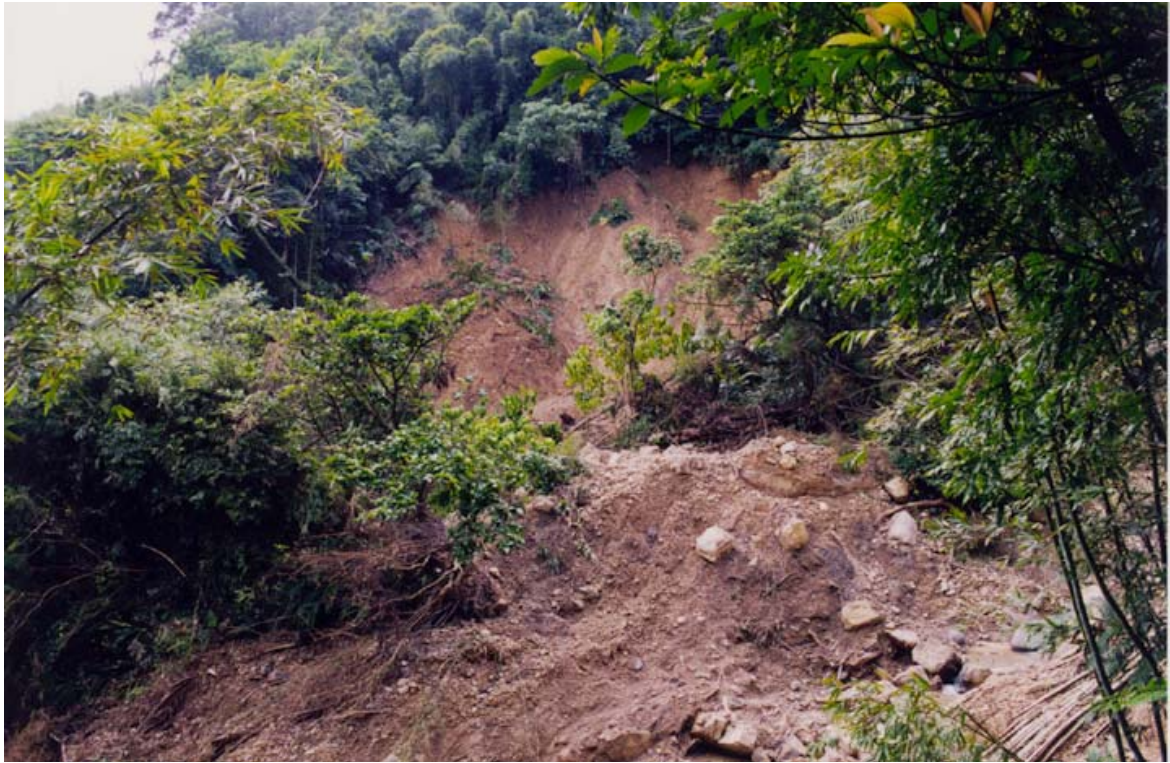
見，溝谷二側林木橫臥、土石淺蓋，溝底則為土石、雜木所淤填（分佈圖 p-4）。往上游，則土、石材料淤填情形逐漸減少。在經過一處小型攔砂壩後，溝中呈現大量的土石堆積物（分佈圖 p-5）。第 1 處崩塌地緊鄰攔砂壩的西側，崩塌範圍寬約 30 公尺，高約 20 公尺，崩塌的類型屬於風化崩積土的圓弧型滑移（分佈圖 p-5）。目前在崩塌的趾部仍有大量的滑移土石堆積於河道上，在下次的颱風或豪雨時，有可能成為引發土石流材料的來源。

位於攔砂壩西側第1處崩塌地，崩塌的範圍寬約30公尺，高約20公尺，為風化岩屑的圓弧型滑移（分佈圖 p-5）。

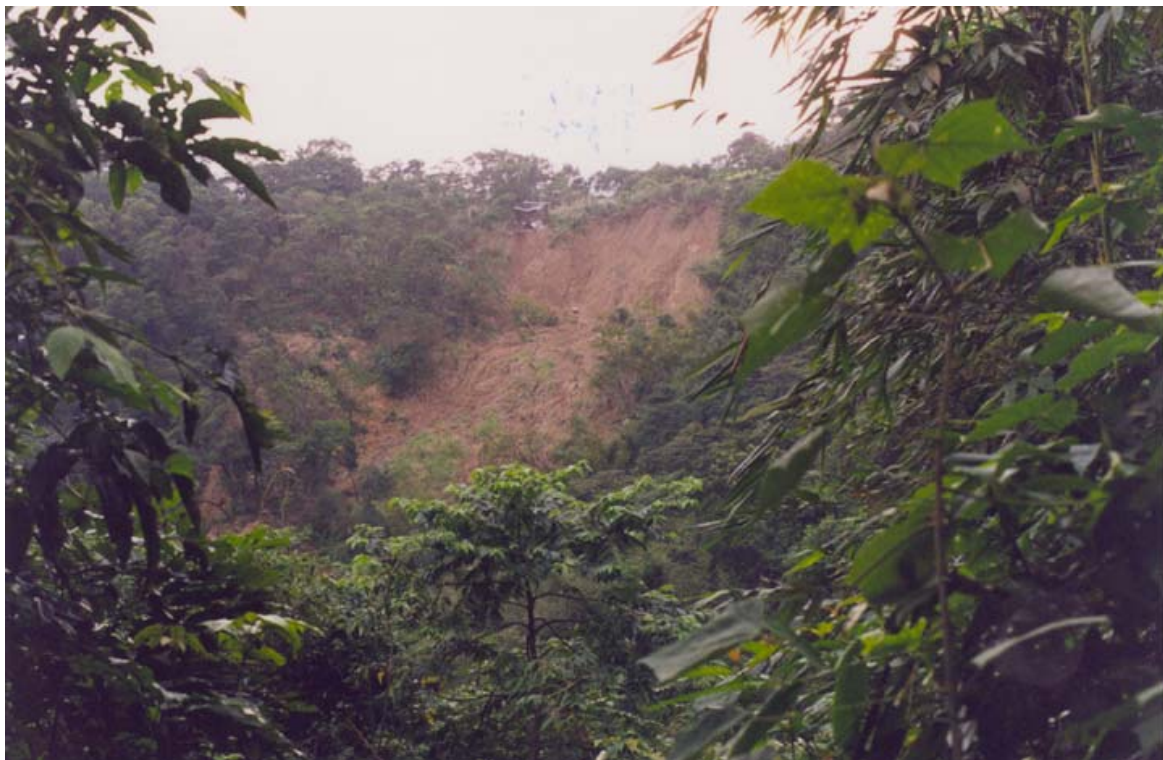
第2處崩塌地距一號崩塌地上游約五十公尺，崩塌地的規模甚大，崩塌範圍由山頂至溝底，高差有五十公尺以上，縱長在一百公尺以上，寬有三、四十公尺，滑動的材料屬於風化的土、岩屑塊為主（分佈圖 p-6）。

第 2 處崩塌地距第 1 處崩塌地上游約五十公尺，此崩塌地的規模甚大，崩塌範圍由坡頂至溝底，高差有五十公尺以上，縱長在一百公尺以上，寬有三、四十公尺，滑動的材料為人為填方的土石（分佈圖 p-6）。本崩塌地根據當地居民口述，前後曾經發生過二次的崩塌，此與崩塌地的目前的形貌極為吻合。第一次崩塌是發生在瑞伯颱風期間，崩塌的位置在下部，不過當時並未造成土石流。第二次則發生在芭比絲颱風期間，崩塌的位置為第一次崩塌上方至坡頂處。崩塌的類型是圓弧型滑移，滑移的物質鬆散，滑動後即崩散堆積於坡趾處。

造成 265 巷社區土石流的災害，主要是第 1 與第 2 處號的崩塌地所造成，大量的崩塌物質堵住山溝後，形成土堤阻擋溪水，當溪水不斷上漲，最後越過土堤，造成土堤崩潰，溪水瞬間沖瀉而下，致居民倉促逃生。隨後，這些崩落的土石也在浸泡軟化的情況下，形成土石流向下游流動，淹沒民宅。

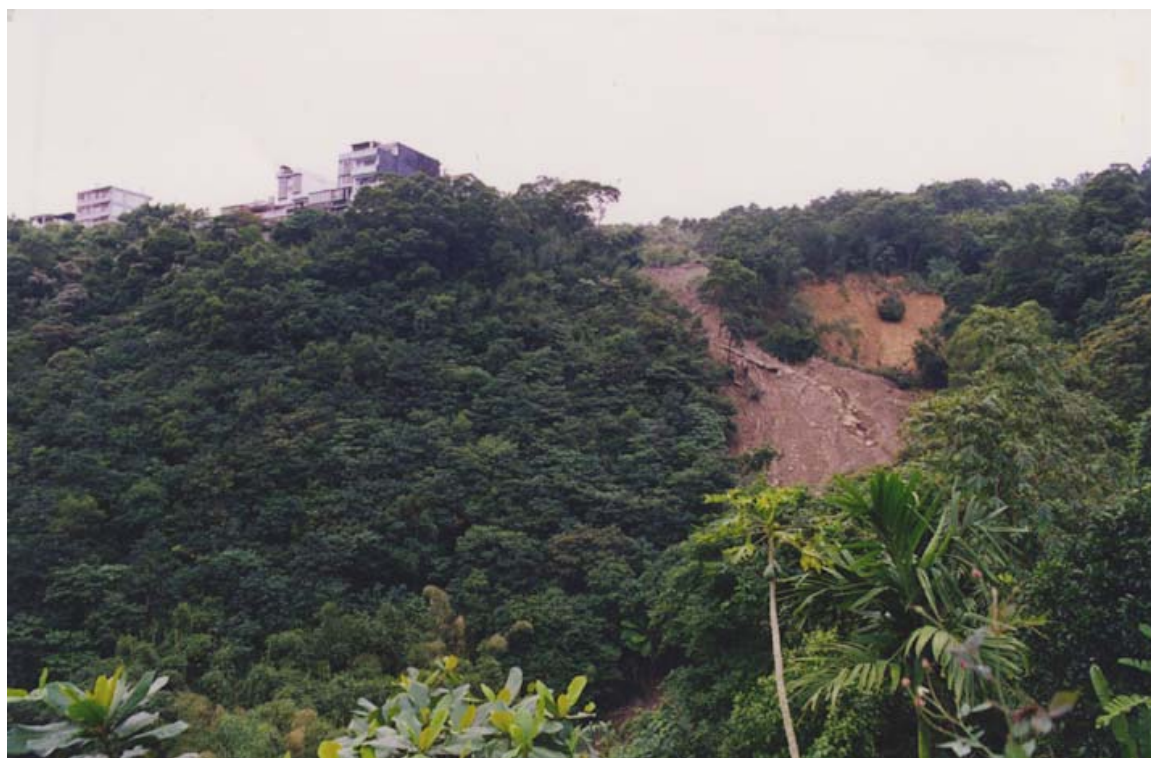
至於第 3 與第 4 處崩塌地的崩塌材料所引發的土石流，流動不遠後，即在下游一處較為寬擴的河道中堆積，並未至下游

第3與第4處崩塌地位置，左側為第3，右側為第4（分佈圖 p-9）。

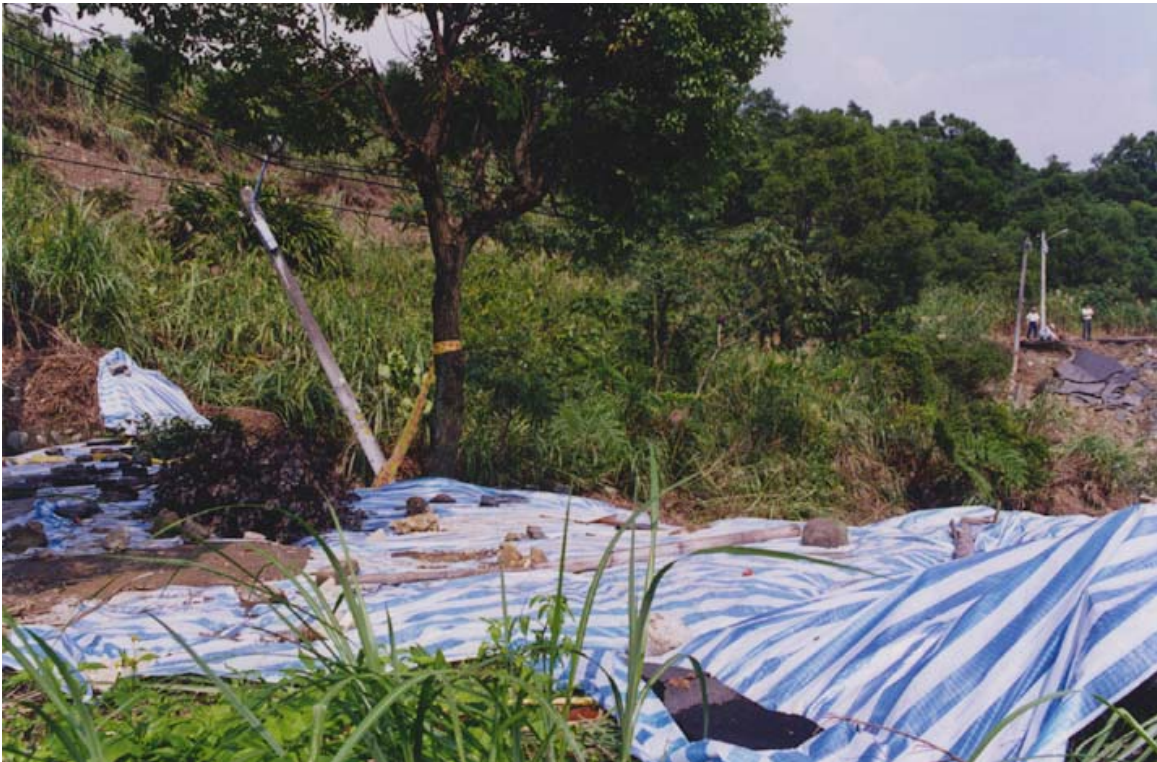
三號崩塌地的頭部位於長春路產業道路的上方斜坡，以致造成道路產生坍塌的情形（分佈圖 p-9）。

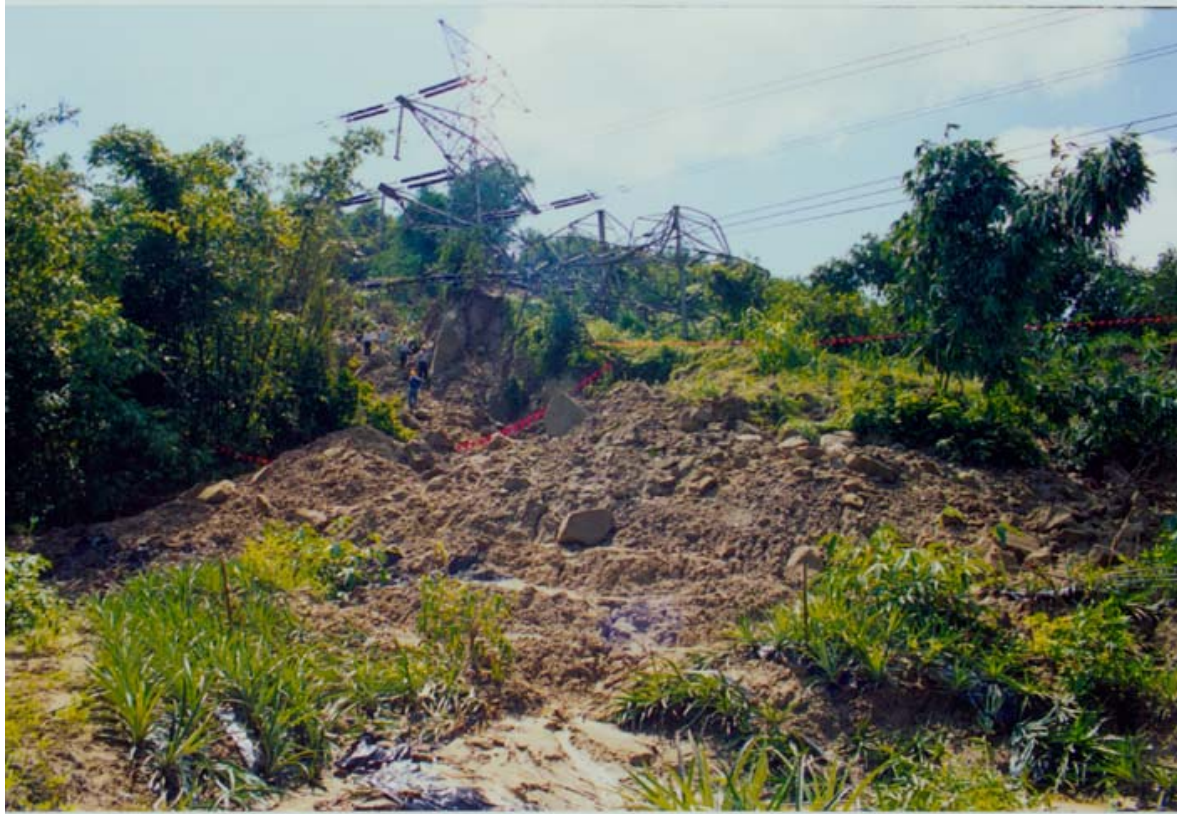
倒塌之326號電塔，塔頂為高壓線所牽住，塔基向西北西方向滑移約二十餘公尺。

民國八十八年七月二十九日晚上 11 點 31 分，台灣全島發生五十年來最嚴重的停電事件，台南以北地區均受到此次大停電的波及。造成大停電的原因，在經過台電公司漏夜檢查的結果，是因位在左鎮鄉澄山村山豹地區的 326 號超高壓線電塔倒塌，導致連接龍崎到嘉民以及龍崎到中寮的兩條超高壓電線掉落地面，無法進行輸電所致。而電塔倒塌的原因，經台電工程人員初步判定是由當地發生山崩滑動所引起。中央地質調查所特派員至災變現場勘

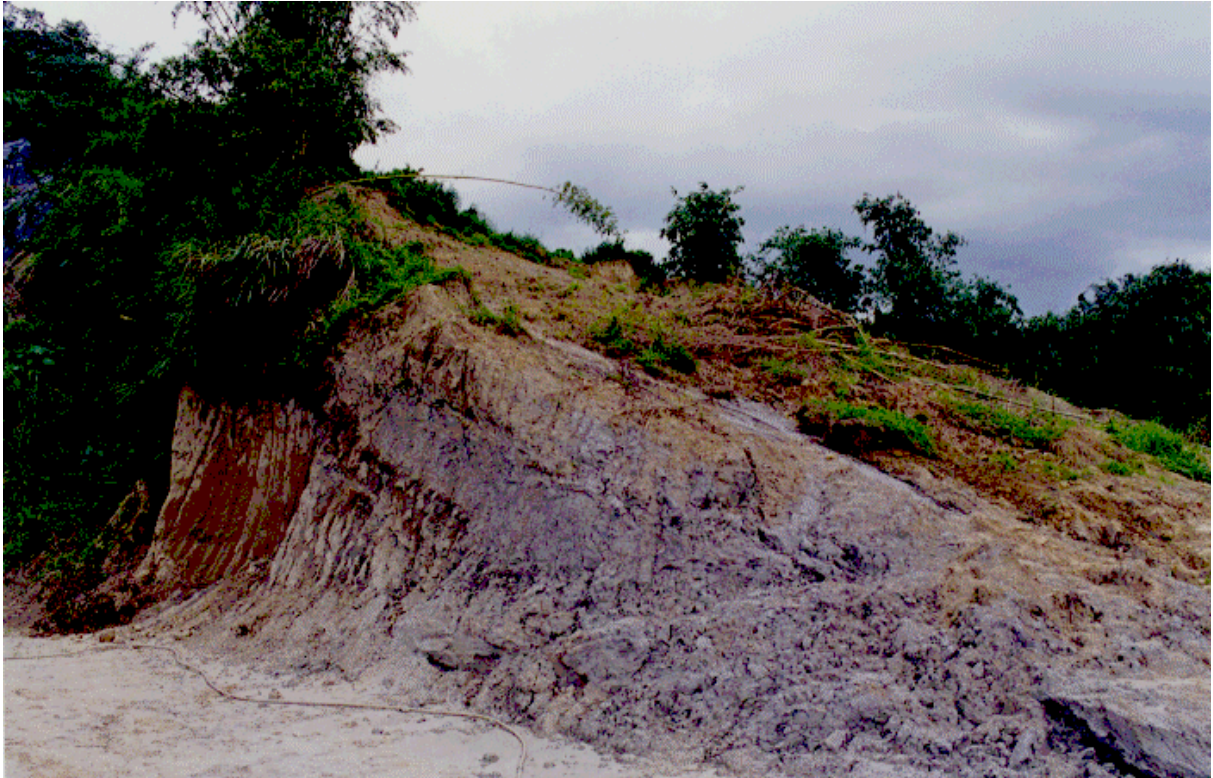
出露於326塔基下方之頁岩及厚砂岩層，膠結均不佳，易於風化與崩解，頁岩上方的厚砂岩已滑落，露出滑動面情形。

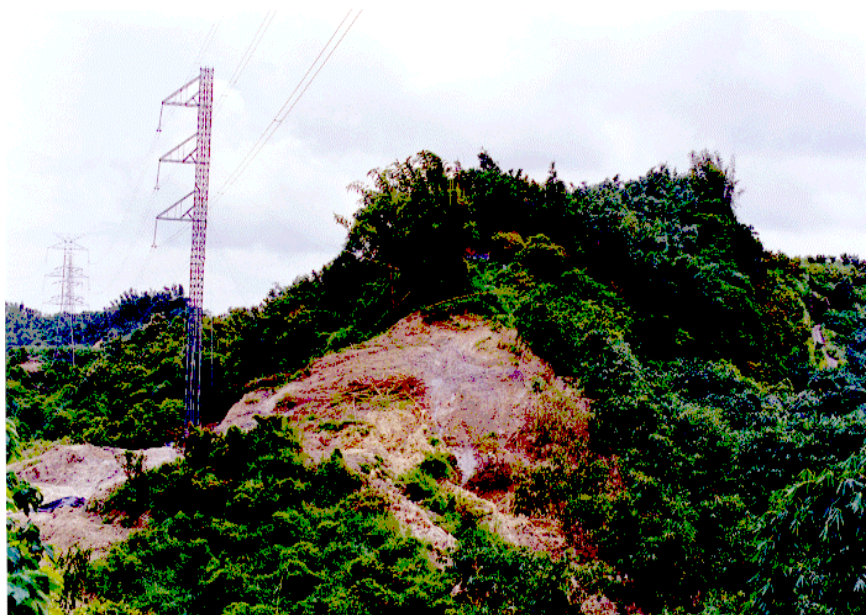
處，並逐漸崩解。因現場興建臨時塔基施工及持續豪雨，於同年 8 月 11 日塔基再次向北發生滑動位移。

326電塔現場滑動後地形及原地搭建之臨時塔基。

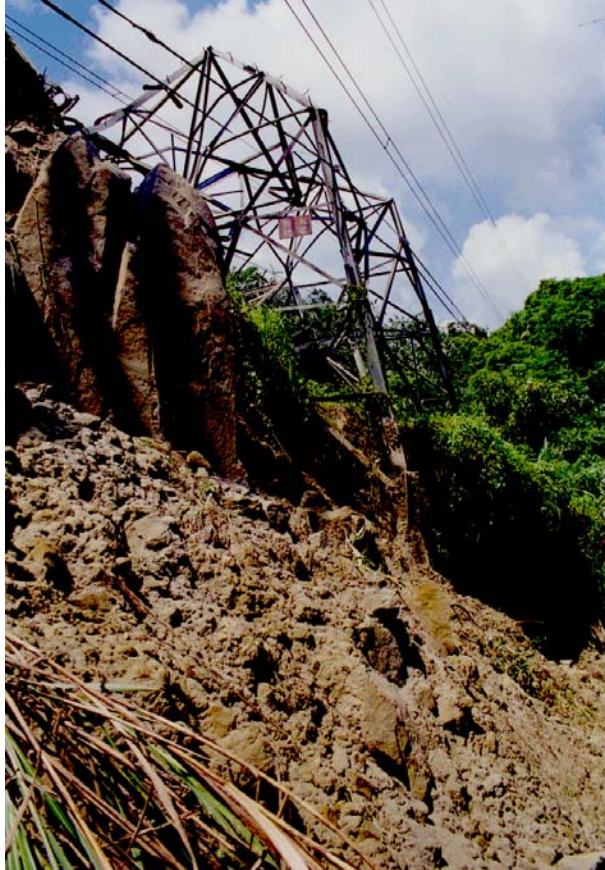
326電塔築於膠結疏鬆的厚砂岩上，基礎淺，隨著這次砂岩滑動而下移。

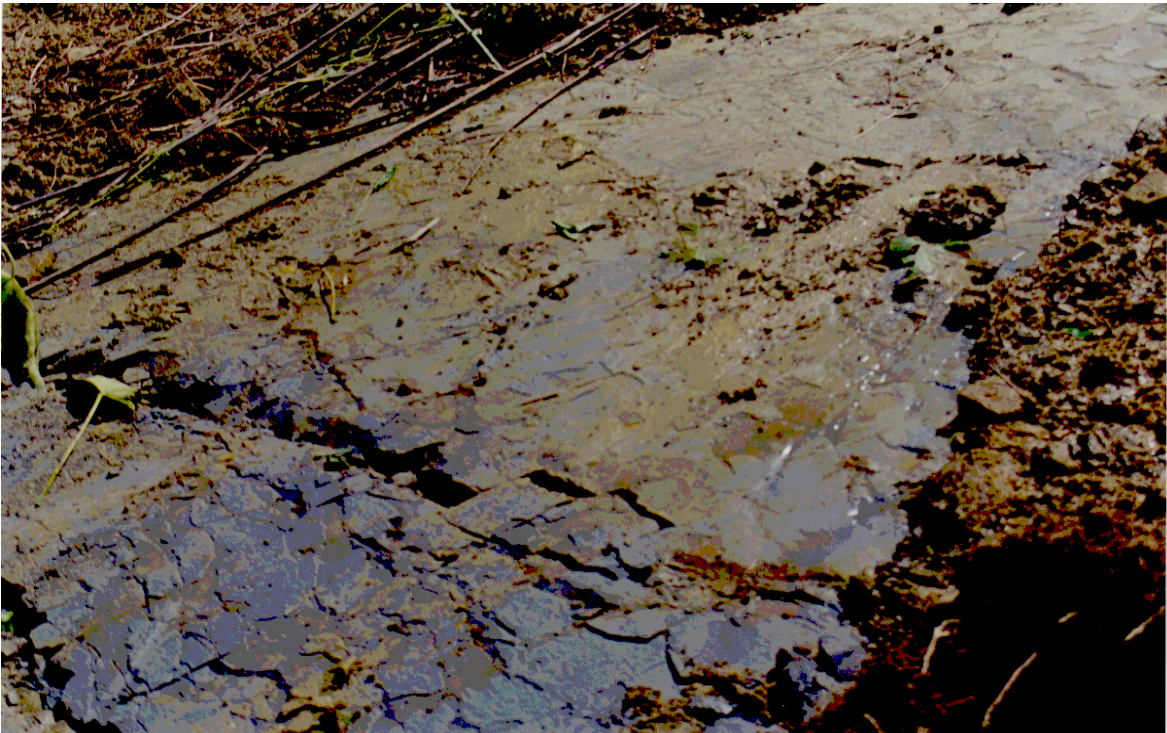
滑動面為上覆砂岩與頁岩界面，頁岩面上仍殘留有砂岩與滑動擦痕，滑動方向為右上向左下滑動。

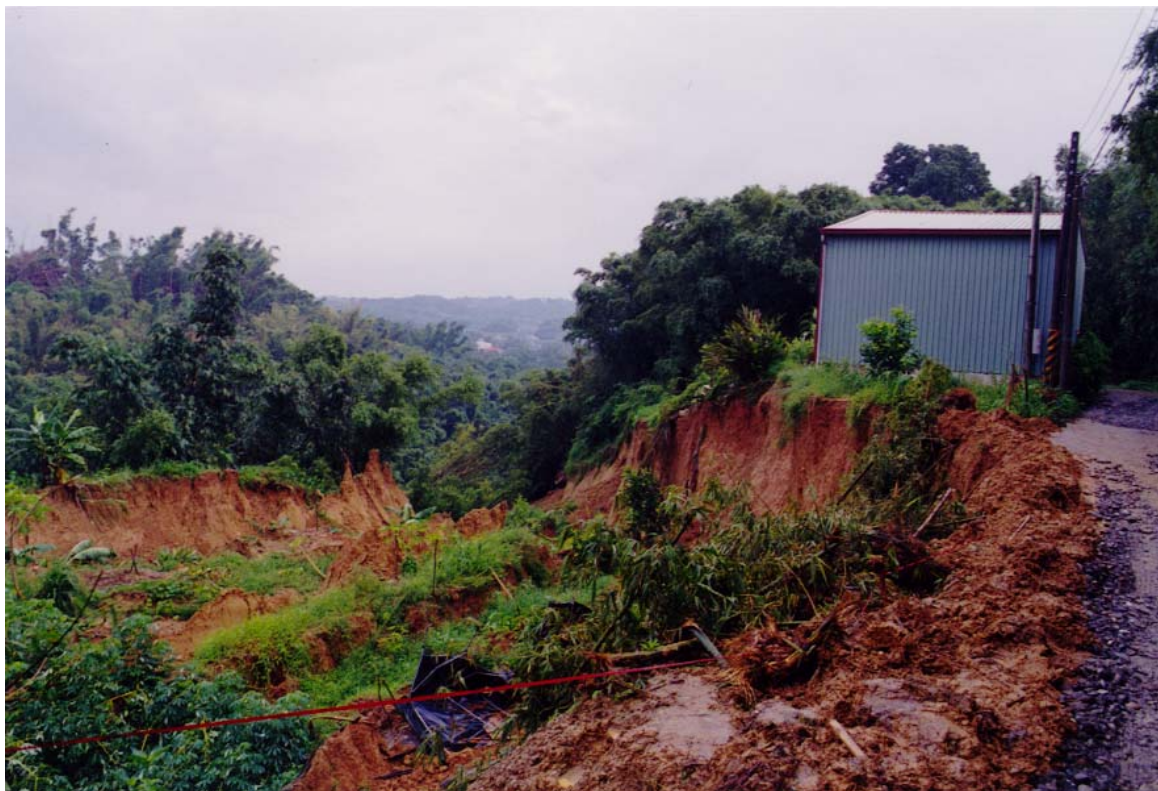
八月八日龍崎兵仔舍發生山崩的現場，路旁農舍岌岌可危。

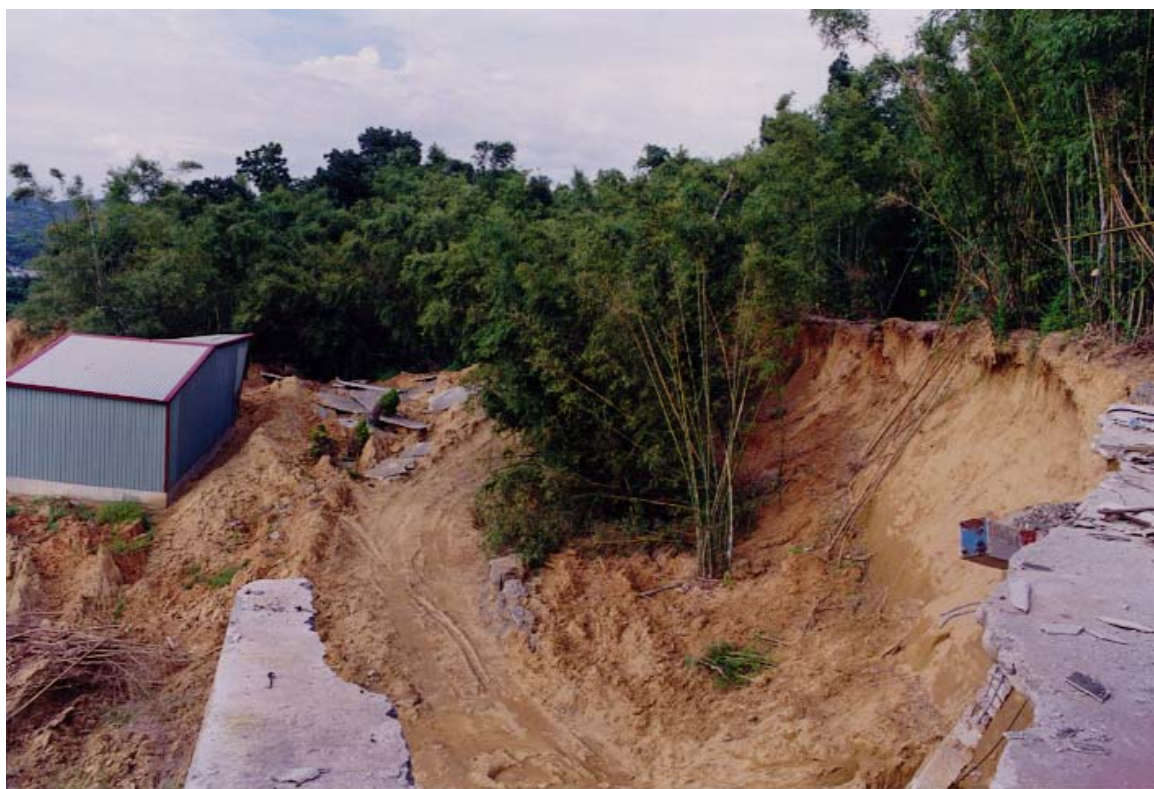
八月十三日因連日降雨不斷，於上述地點再次發生山崩，崩崖後退數十公尺，使得原先路旁農舍隨之滑陷。

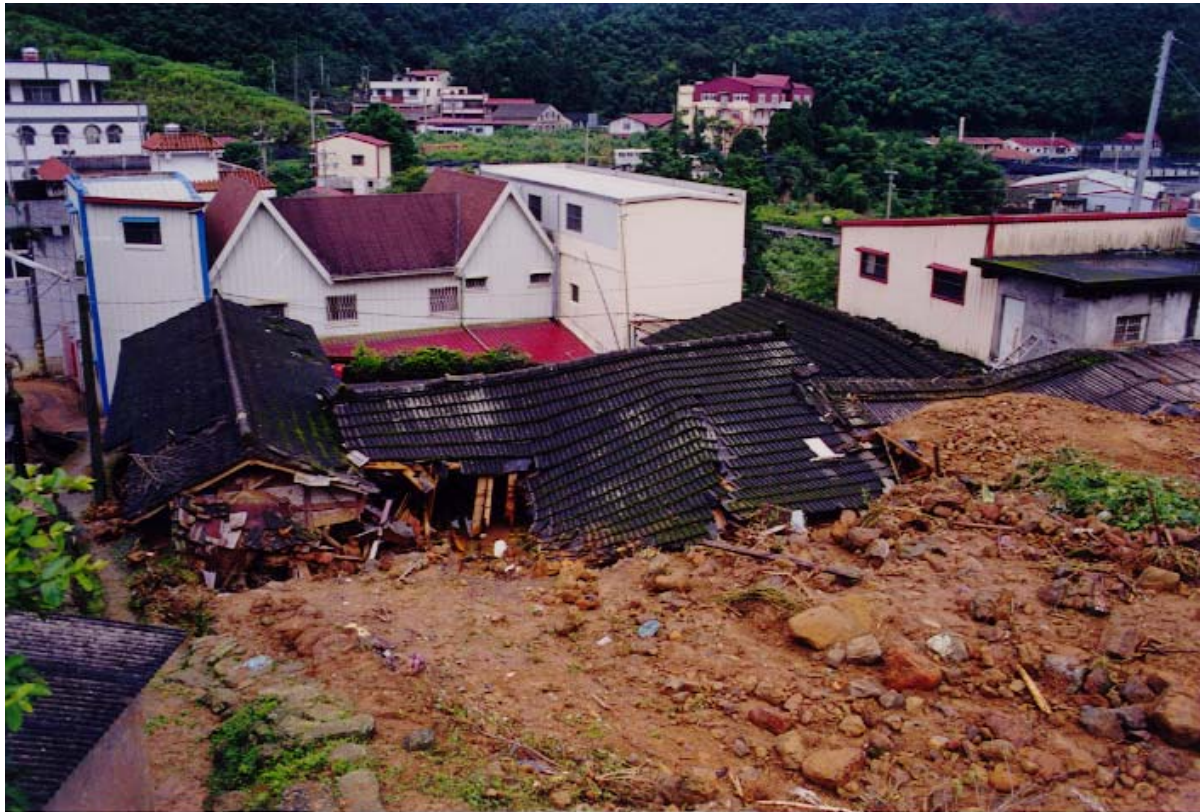
嘉義梅山太平村山崩現場，大量土石直衝而下，不幸沖毀山下一棟三合院宅。

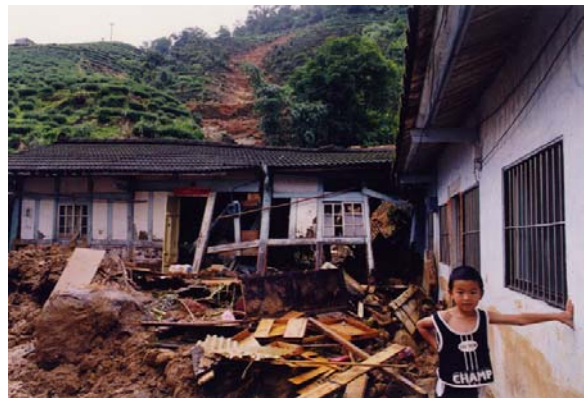
崩塌的土石順著三合院後方茶園的蝕溝，直接衝到山下，甚至湧至前院，整座三合院幾乎為土石所淹沒。

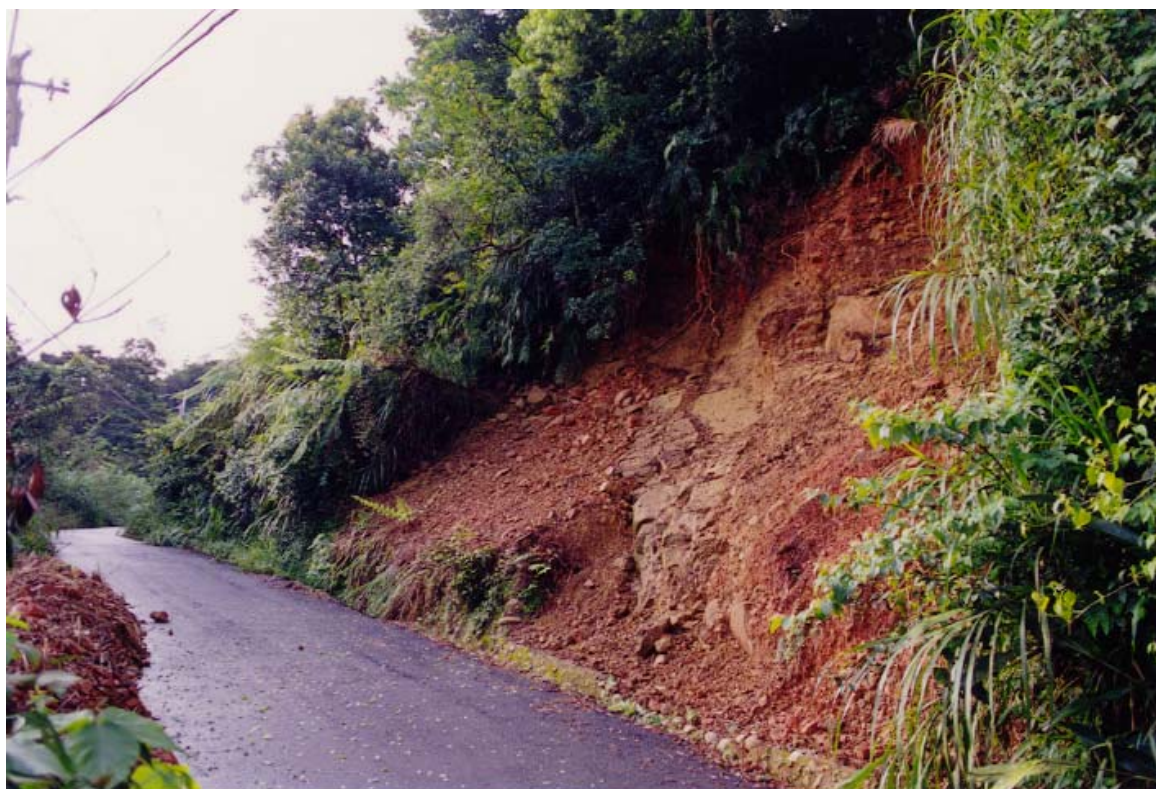
造成太平村這次山崩災害，竟然是由一處不起眼的道路邊坡坍方所引起。坍方地點位於太平村連接電信局微波臺之連絡道路上，該路段恰位於受災戶正上方高程約 1060 公尺之山腰處。坍方路段所在地形坡度甚陡，道路是以半挖填的方式修築而成，邊坡開挖的部份，並未設置任何擋土結構。邊坡表層是由厚約 1 ~ 2 公尺的高度風化表土與風化岩屑組成，下方是輕至中度風化的厚層砂岩，岩體稍有破碎。造成坍方的部份是以表層物質為主，坍方後出露的滑動面即為砂岩層面，因此坍方的類型即為順層面的滑移。道路邊坡坍方的

造成此次山崩災害的源頭，起初僅是由太平村連接電信局微波台的連絡道路發生邊坡坍方。此坍方為表層高度風化的土壤與岩屑，順著砂岩層面滑動。

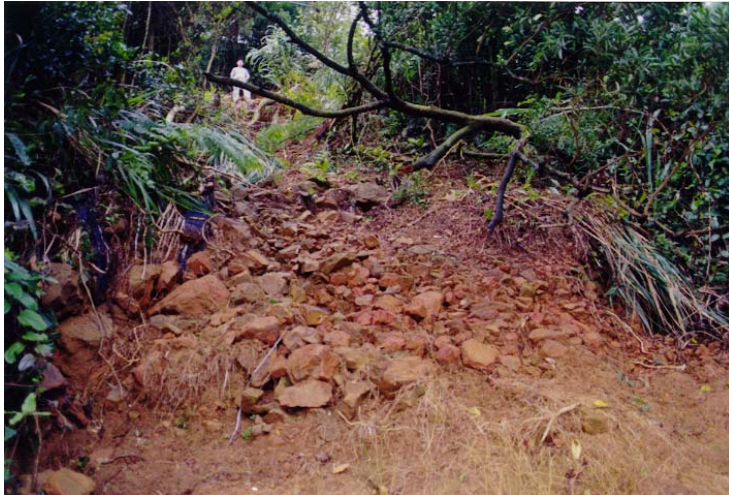
邊坡坍方的土石越過道路，滾滾而下。人立處即為道路坍方位置，下方為部份殘留在坡面上的坍方岩塊。

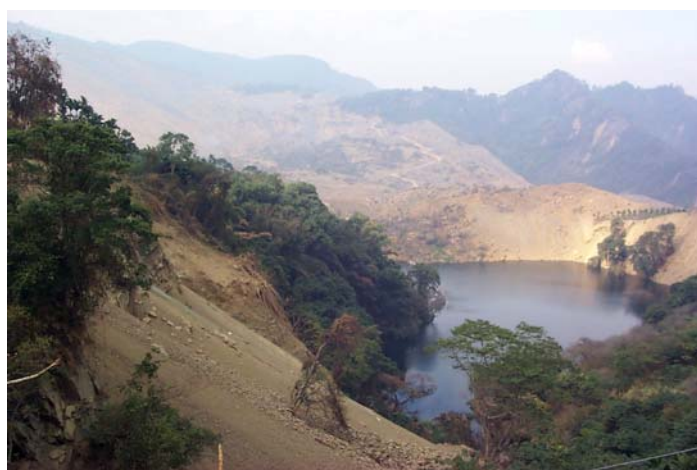
崩積區南緣的韭菜湖溪堰塞湖，湖後方即為山崩造成之土堤。

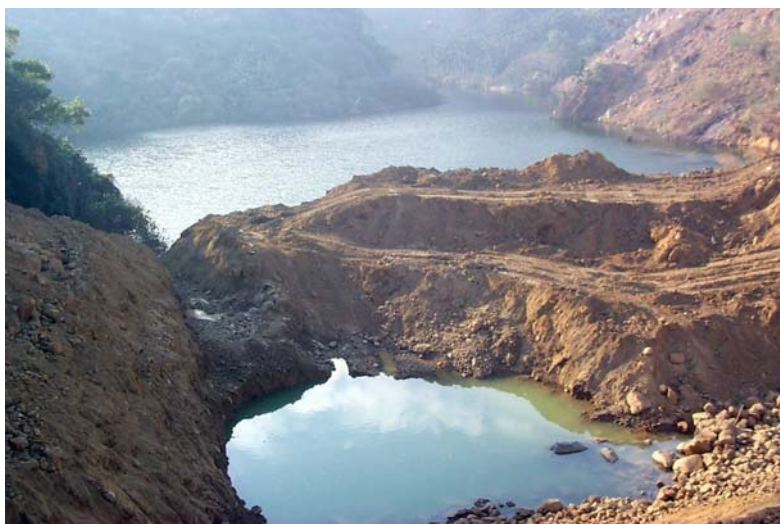
崩積區西南緣的澀子坑溪堰塞湖。

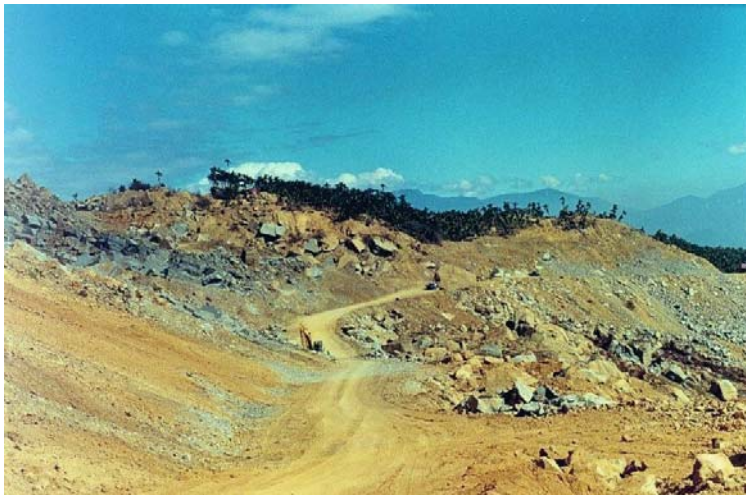
右側小丘為大平角，來自西側（照片左側）崩塌區的崩積物質，部份受大平角阻擋而堆積於其西側（照片中左處）。
